Vrsta projekta: Geotehničko mišljenje

CESTOVNO KLIZIŠTE / PUZIŠTE
Županijska cesta ŽC 3155
Stacionaža: 4+050

STABILIZACIJA TRUPA CESTE KLIZIŠTA U NASELJU:
- Konceptualni sažetak geotehničkog pristupa radovima -

REKOGNOSCIRANJE I OSNOVNO DOKUMENTIRANJE KLIZIŠTA/PUZIŠTA

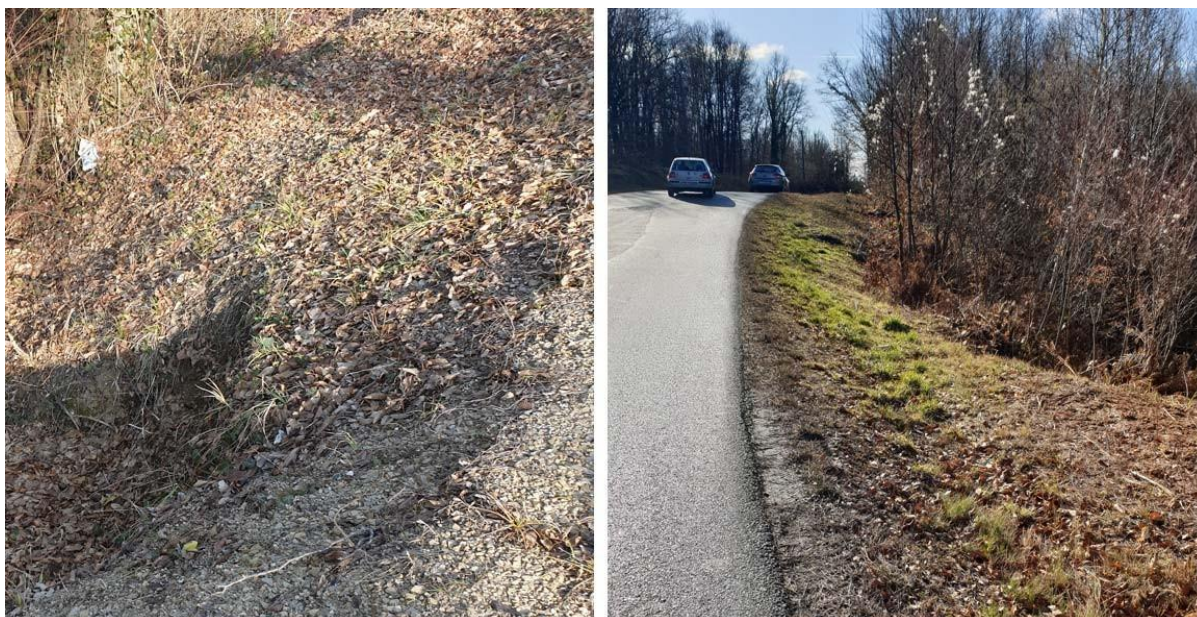
Čela klizišta jasno je izraženo na cesti – kolničkoj konstrukciji. Puknuća su vidljiva u dužini **cca 30 m** (duž ceste). Klizni segment zahvaća veće površine iznad i ispod ceste. Imajući u vidu sve relevantne podatke koji su mogle vizualno prikupiti tijekom provedbe obilaska terena može se zaključiti kako je do klizanja/puzanja došlo uslijed: prije svega mekanog materijala u padini (nasipu), te neadekvatne odvodnje površinskih voda iz gornjih kota iznad ceste. Uslijed ukupnog djelovanja vode dolazi do promjene opterećenja kosine i do postupnog smanjenja posmične čvrstoće tla, a posljedično tome i do pokliznuća kritične mase.

Slika: Županijska cesta ŽC 3155; Stacionaža: 4+050; Puzanje je vidljivo na širim površinama u obje strane ceste

- Iskop dijela trupa ceste i izgradnja potpornog AB zida s adekvatnom drenažom ili zamjena materijala u trupu ceste s propusnim materijalom (batuda, šljunak kamen); Dubina iskopa i zamjene ili potpornog AB zida je cca 4,0 m, zahvati uz cestu dužine su **cca 30 m**.
- izvedba sustava površinske odvodnje uz kontroliranu odvodnju s ceste, pročišćavanje i oblaganje kanala uz cestu; odvodnju uz cestu kanalima/rigolima trebalo bi izvesti na dužini ceste **cca 50 m**.
- izvedba kontrolirane odvodnje vode odpropusta niz padinu.
- Radovi na izgradnji kolničke konstrukcije.
- uređenje saniranog terena padine uz sijanje i sađenje prikladnog bilja (za učvršćenje tla te za smanjenje vode u tlu).

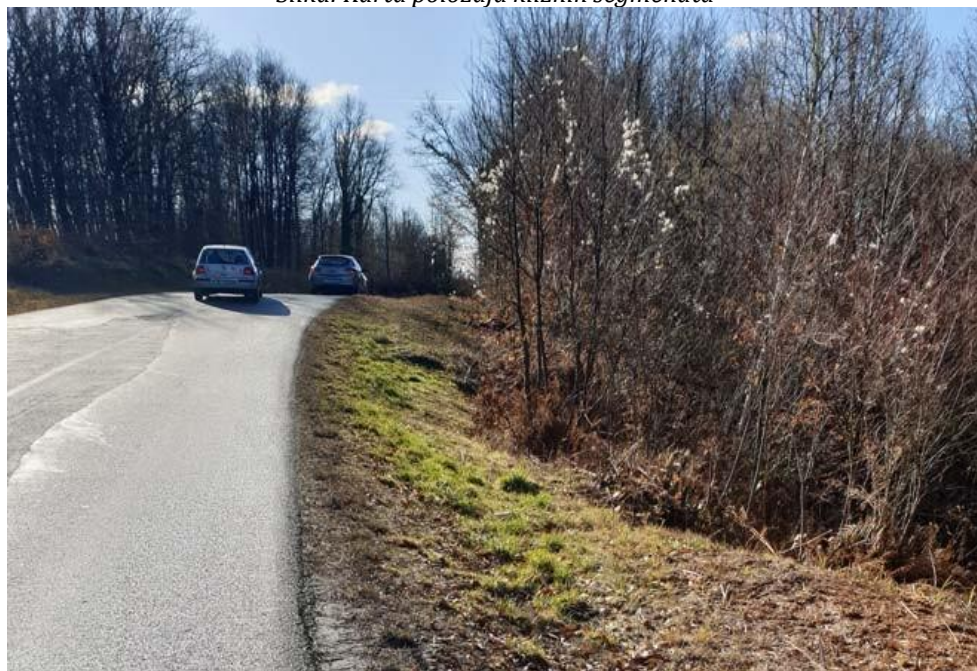
Slika: S padine iz gornji kota i ceste površinska voda se slijeva na čelo klizišta; Pukotine su vidljive na većim širim površinama
