GEOTEHNIČKO MIŠLJENJE

CESTOVNO KLIZIŠTE / PUZIŠTE

Županijska cesta ŽC 3002

STABILIZACIJA TRUPA CESTE KLIZIŠTA U NASELJU:

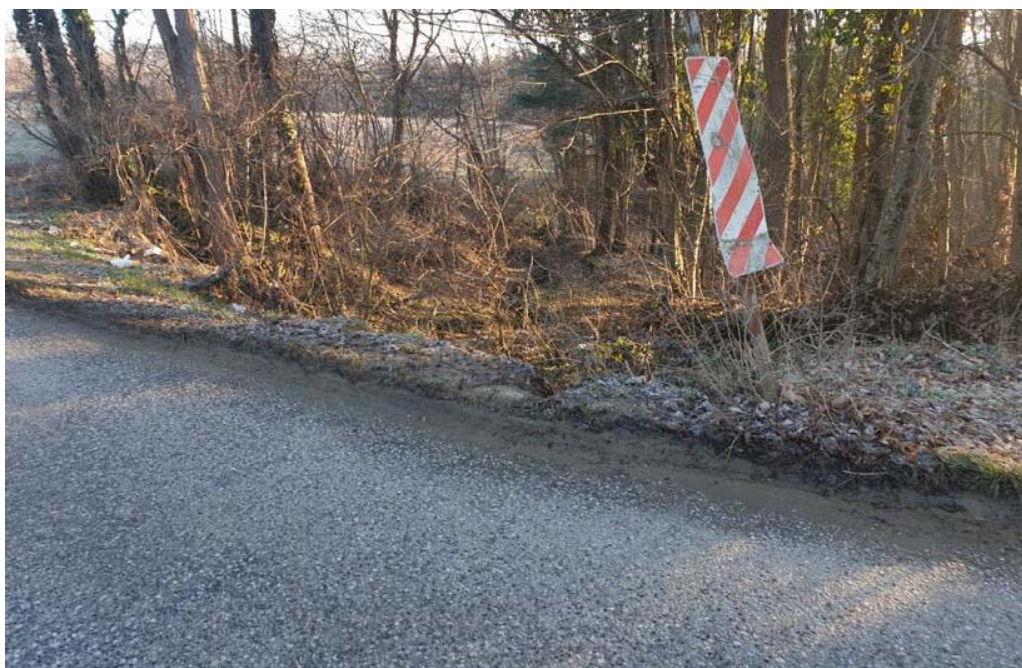
Slika: „ŽC 3002 – Radoišće; Stacionaža: km 5+240.

Čela klizišta jasno je izraženo na cesti – kolničkoj konstrukciji. Puknuća su vidljiva u dužini **cca 20 m** (duž ceste). Imajući u vidu sve relevantne podatke koji su mogle vizualno prikupiti tijekom provedbe obilaska terena može se zaključiti kako je do klizanja/puzanja došlo uslijed: prije svega mekanog materijala u padini (nasipu), te neadekvatne odvodnje površinskih voda iz gornjih kota iznad ceste. Uslijed ukupnog djelovanja vode dolazi do promjene opterećenja kosine i do postupnog smanjenja posmične čvrstoće tla, a posljedično tome i do pokliznuća kritične mase.

- iskop dijela trupa ceste izgradnja potpornog AB zida s adekvatnom drenažom ili zamjena materijala u trupu ceste s propusnim materijalom (batuda, šljunak kamen); Dubina iskopa i zamjene ili potpornog AB zida je cca 4,0 m, zahvati uz cestu dužine su **cca 20 m**.
- izvedba sustava površinske odvodnje uz kontroliranu odvodnju s ceste, pročišćavanje i oblaganje kanala uz cestu; odvodnju uz cestu kanalima/rigolima trebalo bi izvesti na dužini ceste **cca 80 m**.
- izvedba kontrolirane odvodnje vode odpropusta niz padinu.
- Radovi na izgradnji kolničke konstrukcije.
- uređenje saniranog terena padine uz sijanje i sađenje prikladnog bilja (za učvršćenje tla te za smanjenje vode u tlu).

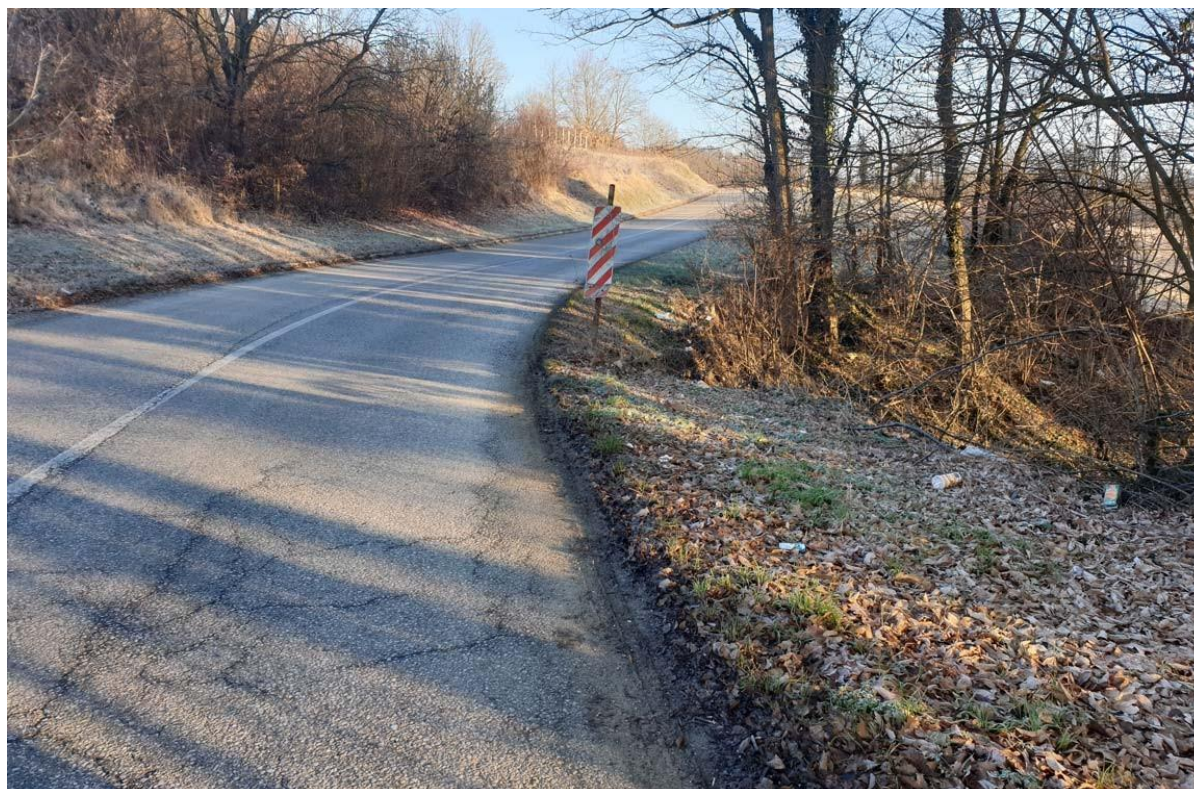
U nastavku je opisana problematika cestovnih klizišta/puzišta **Županijska cesta ŽC 3002**, Radoišće, k. č.: 1075/1-cesta, k.o. Radoišće; Koordinate, HTRS96/TM: E=487140; N=5097700; registrirano, te sanirana je kolnička konstrukcija kroz više godina, što znači da je riječ o puzanju (sporom gibanju), a u zadnje vrijeme i značajno primijećeno značajno gibanje (klizanje). Cesta je jednim dijelom u zasjeku a jednim dijelom u nasipu. Iznad zasjeka nalazi se padina s građevinama. Voda s padine iznad ceste i s ceste slijeva se preko ceste na padinu ispod ceste.

Slika: S gornjih kota padine iznad ceste površinske vode se slijevaju na čelo klizišta
